**MASTERPLAN  
KASTEELLANDSCHAP ASTEN**

In opdracht van de Stichting Behoud Kasteelerfgoed Asten

Arnhem/Asten, maart 2004

VLAARDINGERBROEK & WEVERS  
*creativity in conservation*

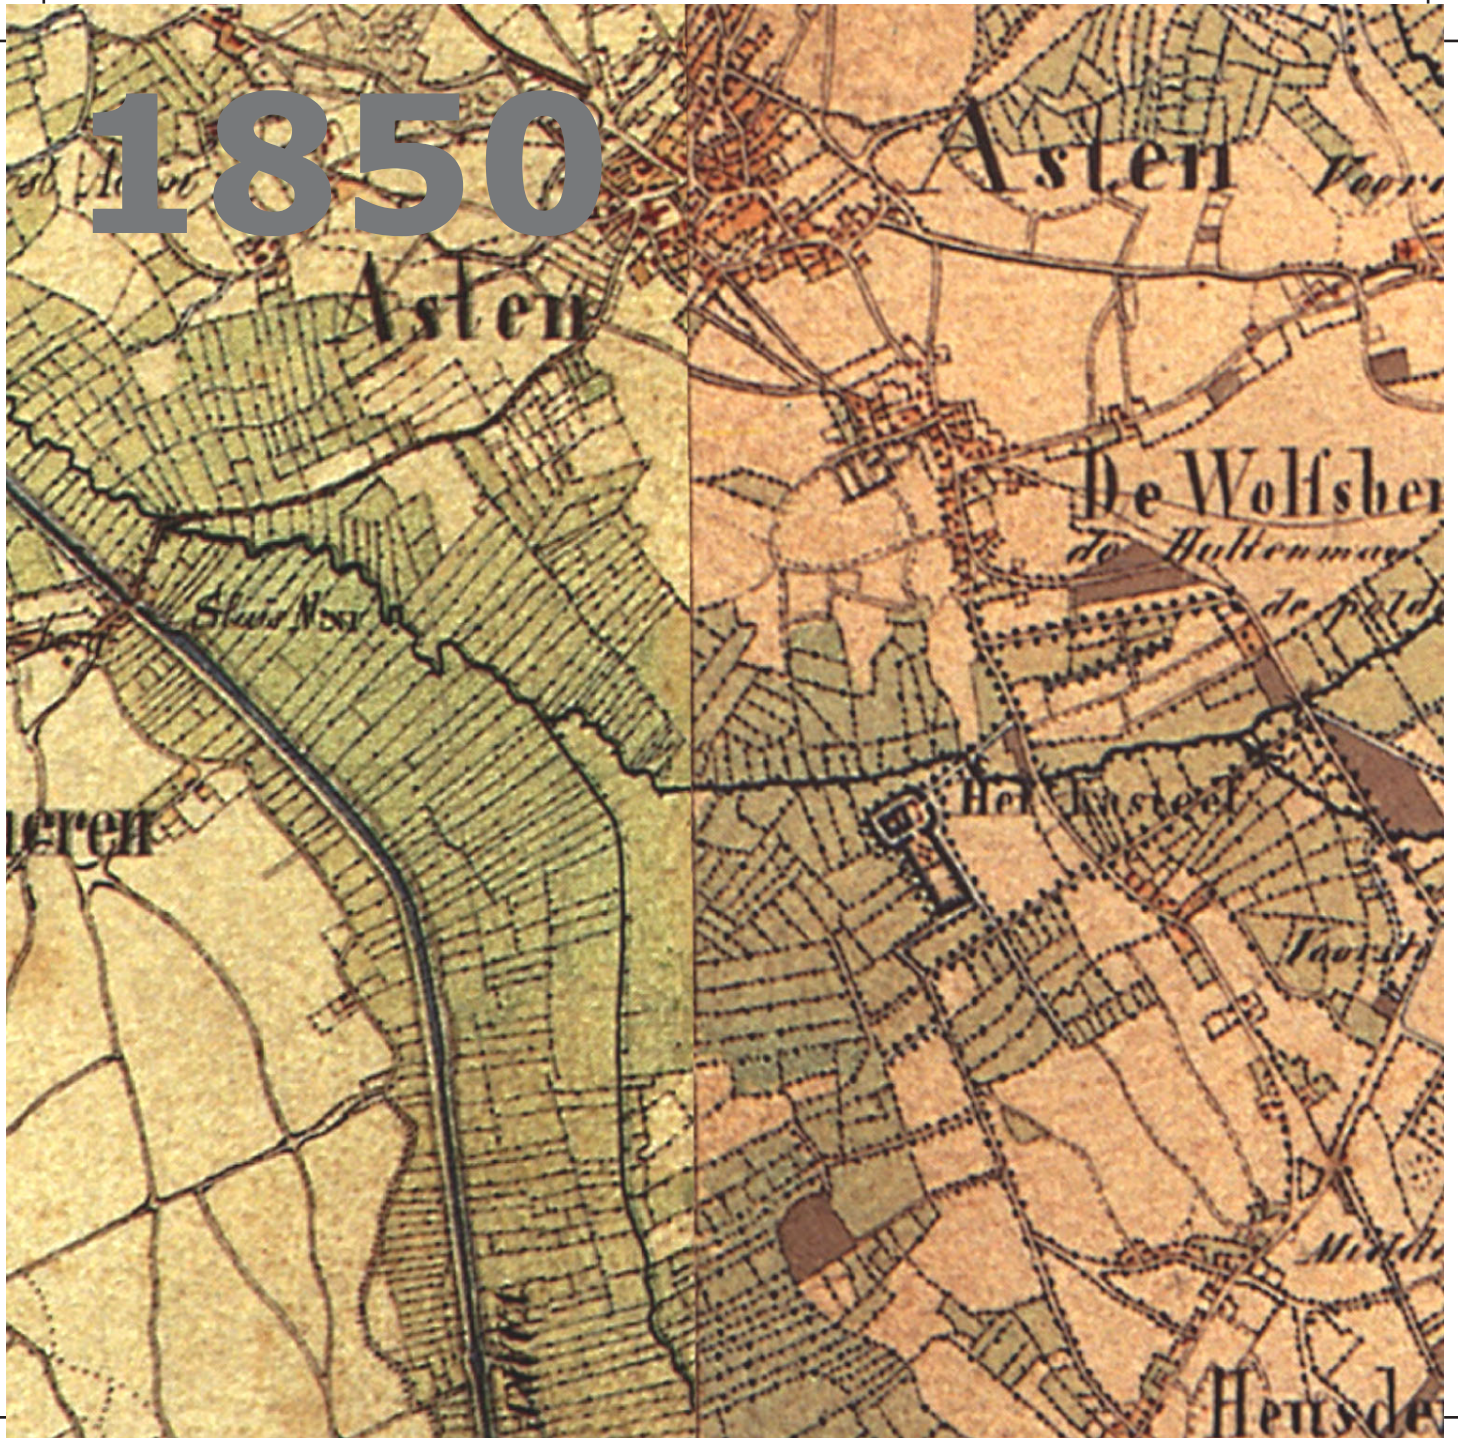
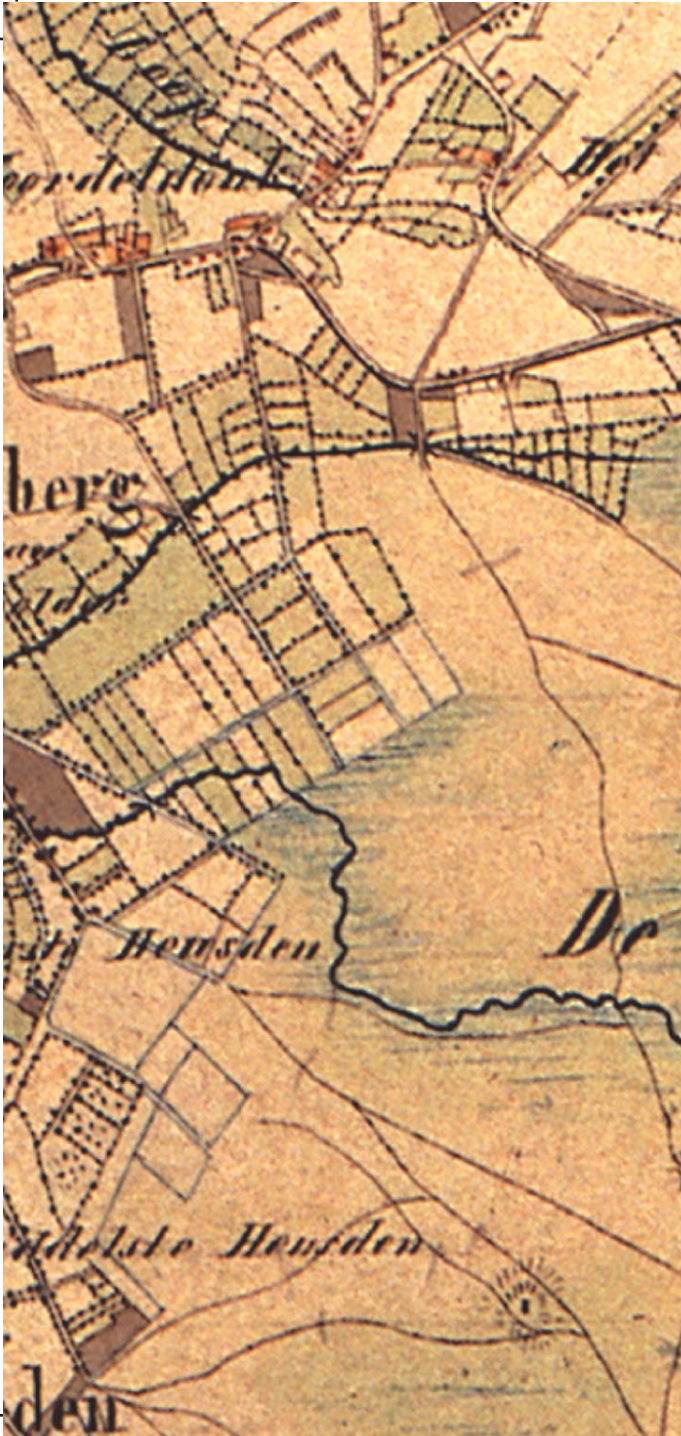
Het kaartbeeld van omstreeks 1850 geeft een beeld van het landschap van voor de industrialisatie en de uitvinding van kunstmest en prikkeldraad. De beekdalen vormen een kleinschalige wereld van houtwallen en heggen, die zich duidelijk onderscheidt van de open akkers op de hogere gronden. De kernen Asten van Heusden hebben een beperkte omvang en de woeste gronden van de Peel zijn nog niet ontgonnen. Het kasteelterrein en het omliggende landschap zijn nauw met elkaar verbonden. Een uitgebreid lanenstelsel verbindt het kasteelhoeve met de omliggende landbouwgronden en de nabijgelegen kernen van Asten en Heusden. De Voordeldonksche Broekloop doorsnijdt het landgoed en vormt de ruggengraat van het kasteellandschap.

Op de kaart van 1850 is het kasteelterrein in zijn geheel omgeven door een (brede) gracht. Aan de buitenzijde van deze gracht is een laanbeplanting weergegeven; ook aan de noordzijde. Het huidige kasteelbos heeft een open karakter en is in tweeën gedeeld. De noordelijke helft heeft de aanduiding tuin/erf en het lijkt alsof er bebouwing op staat. De zuidelijke helft is in gebruik als bouwland.

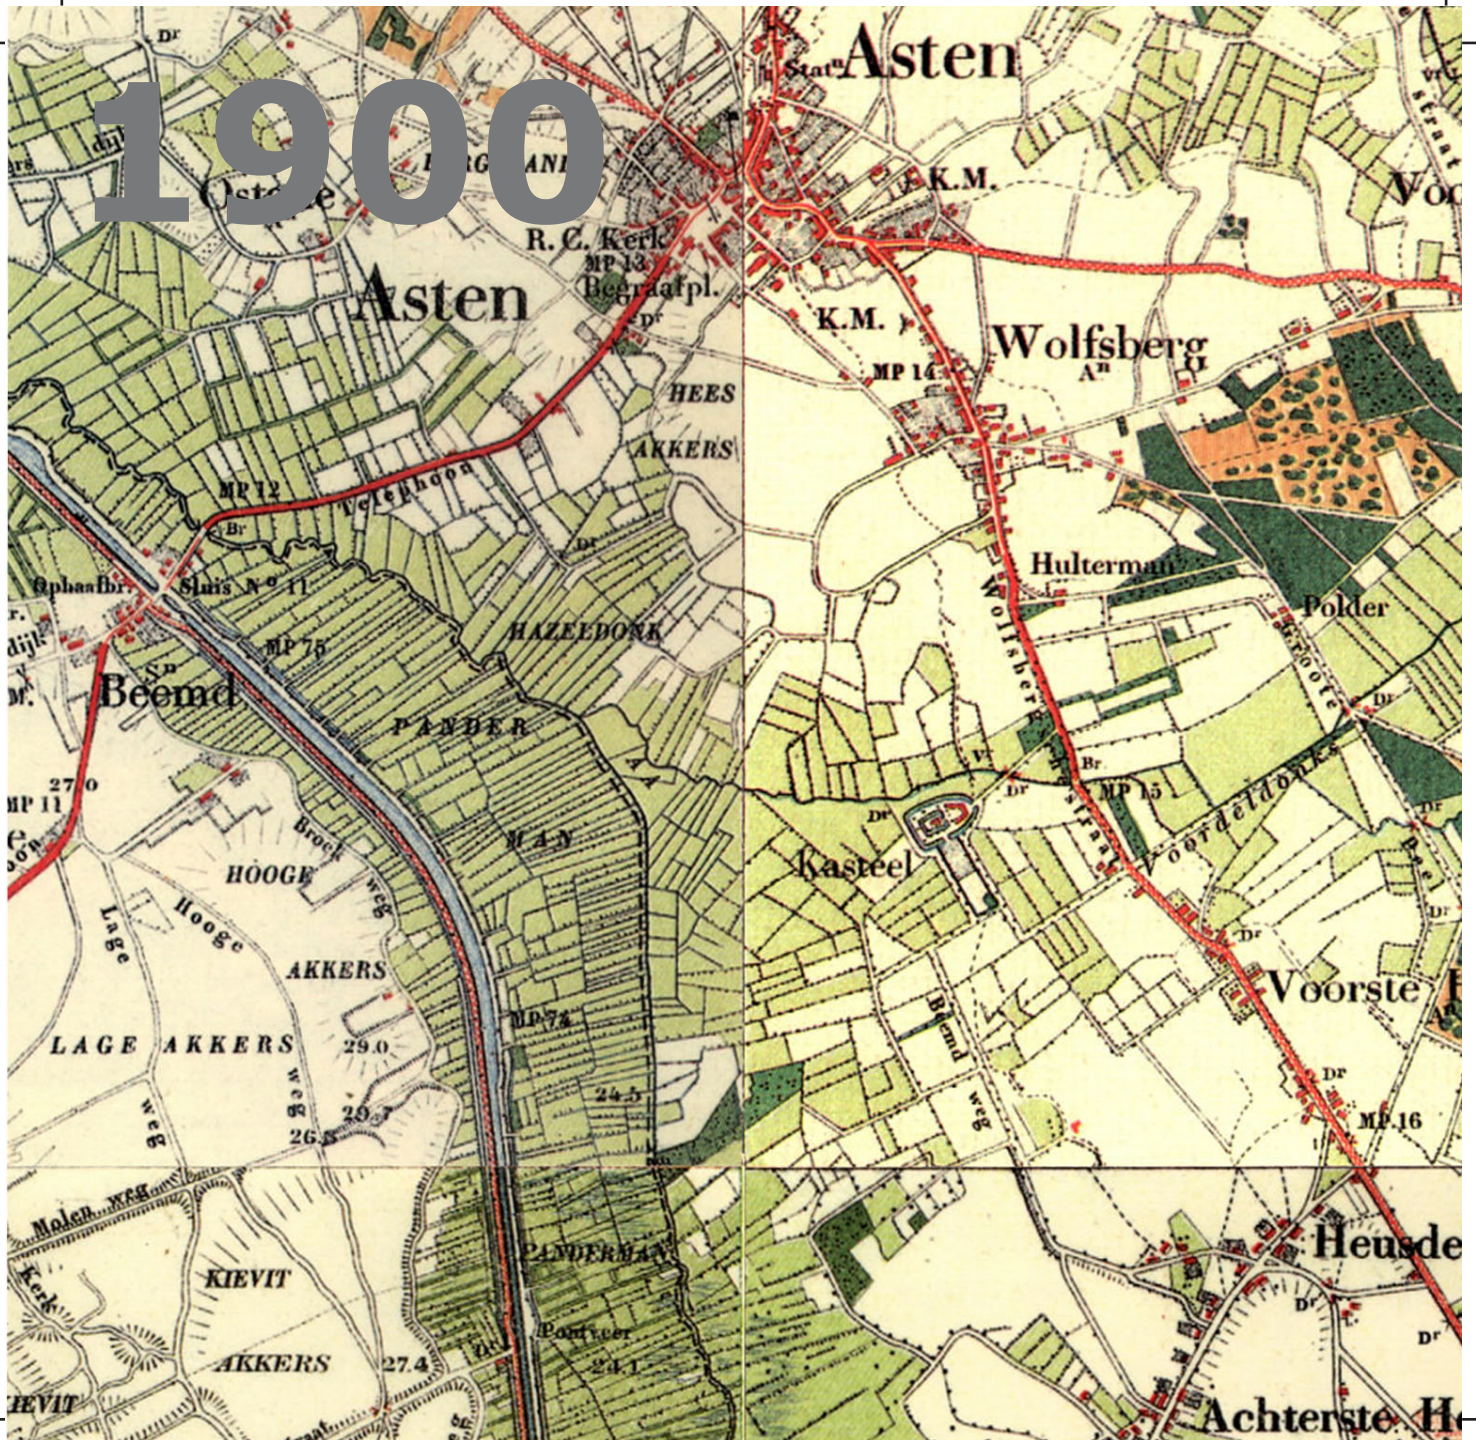
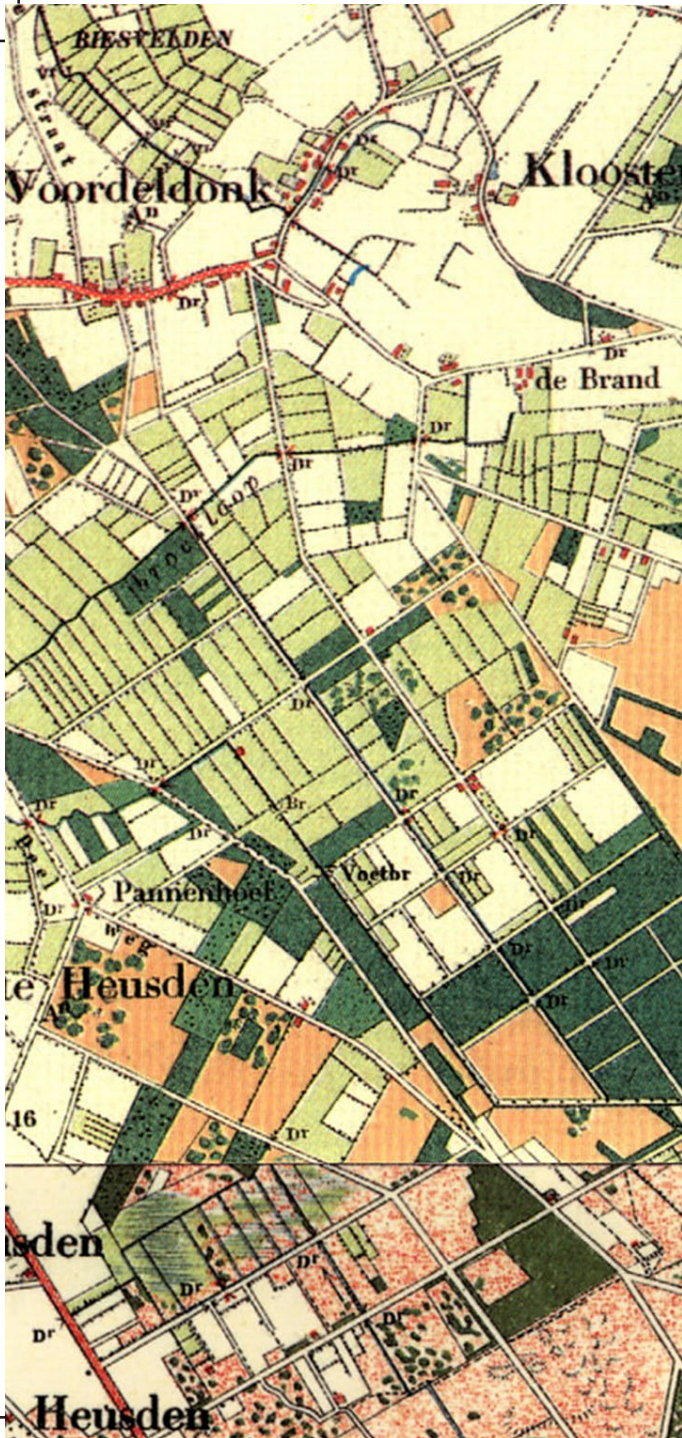
Op de kaart van omstreeks 1900 is te zien dat de ontginning van de Peel voortdert. Opvallend zijn de grote boscomplexen, die zijn aangelegd ter verbetering van de vruchtbaarheid van de grond. Een ander nieuw boscomplex ligt ten oosten van de Wolfsberg, waarmee het stuifzandgebied "De Bergen" is bebost. Een gedeelte van de Voordeldonkse Broekloop is verlegd. Het kasteel is via een smal voetpad, dat slingert tussen akkers en weilanden, verbonden met de kernen Asten en Heusden.

Op de kaart van 1900 is niet veel veranderd; de laanbeplanting aan de noordzijde lijkt verdwenen en het wandelpad langs het kasteel is zichtbaar. Op de kaart staat de aanduiding "vonder" bij de oversteek over de broekloop van deze route. Hiermee wordt een "losse" brug bedoelt, meestal in de vorm van een houten plank.

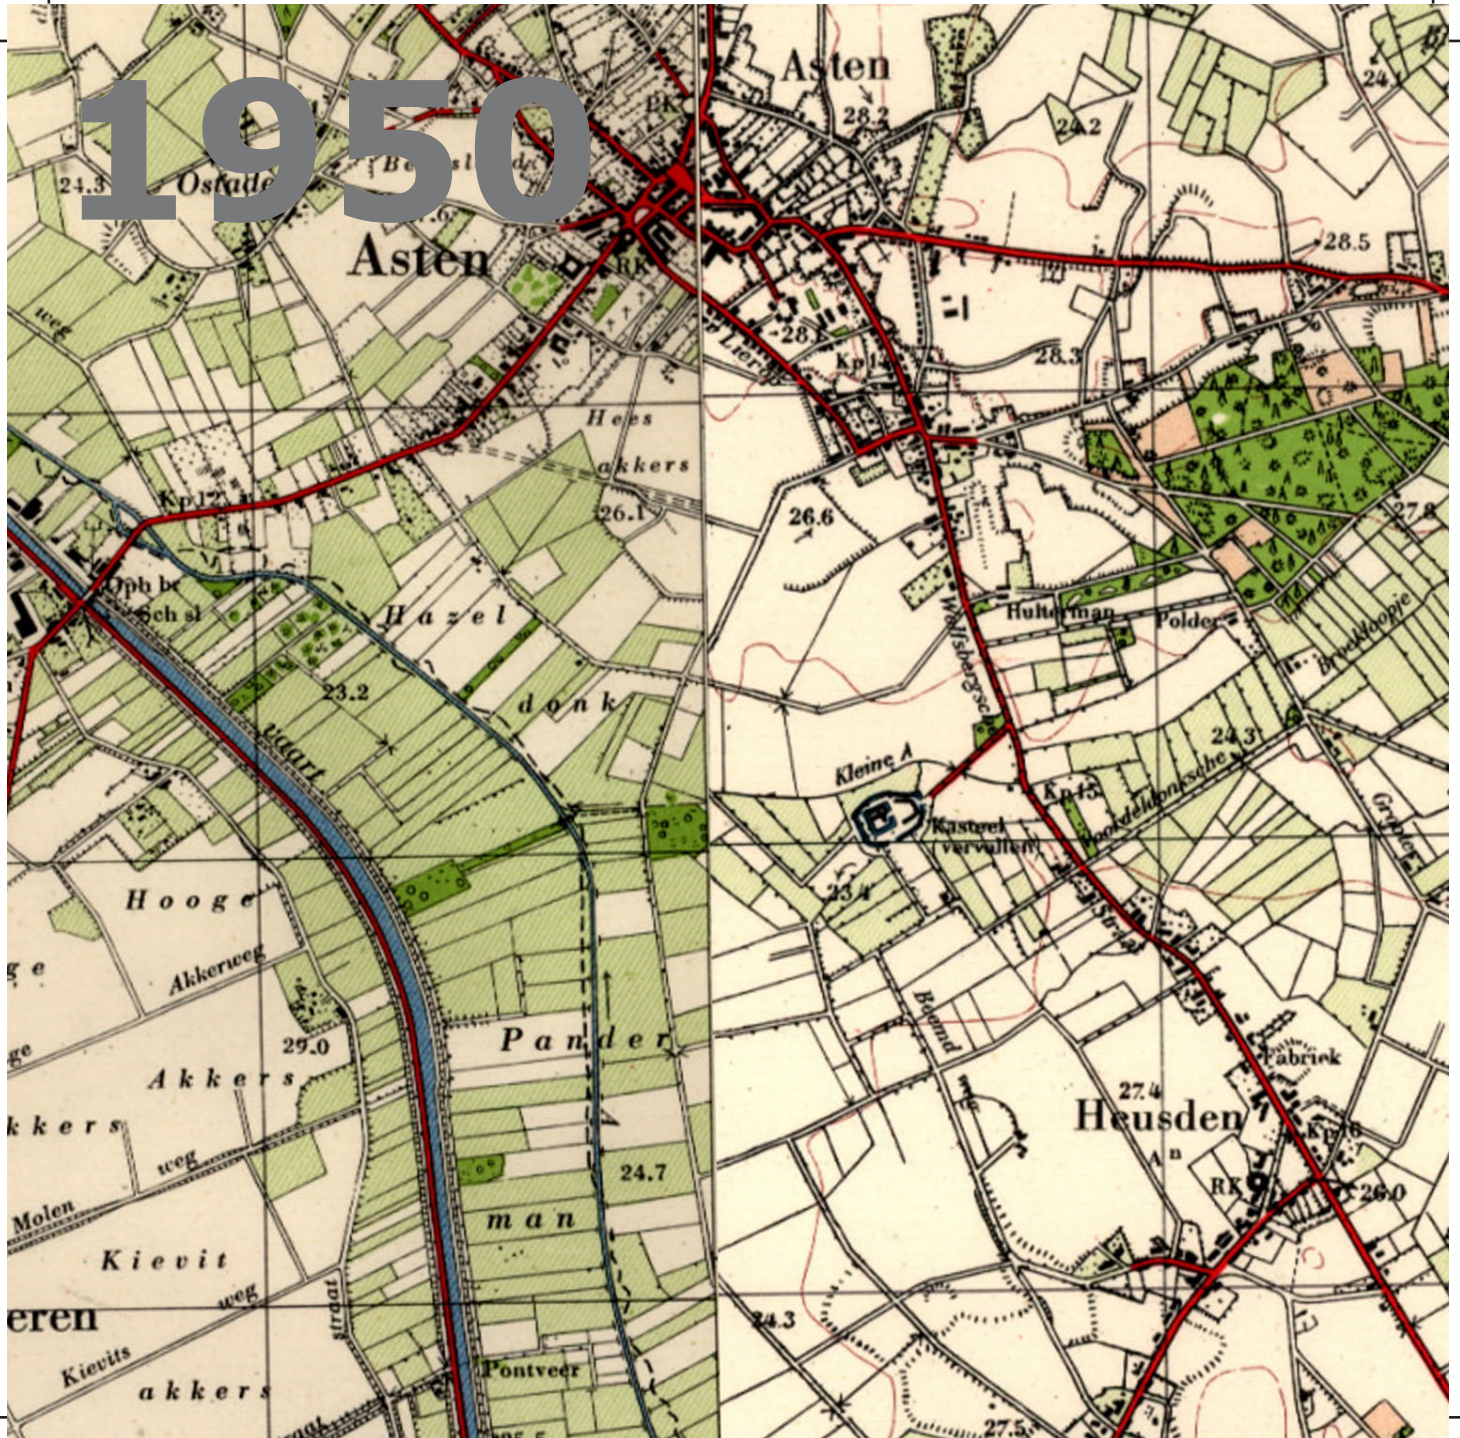
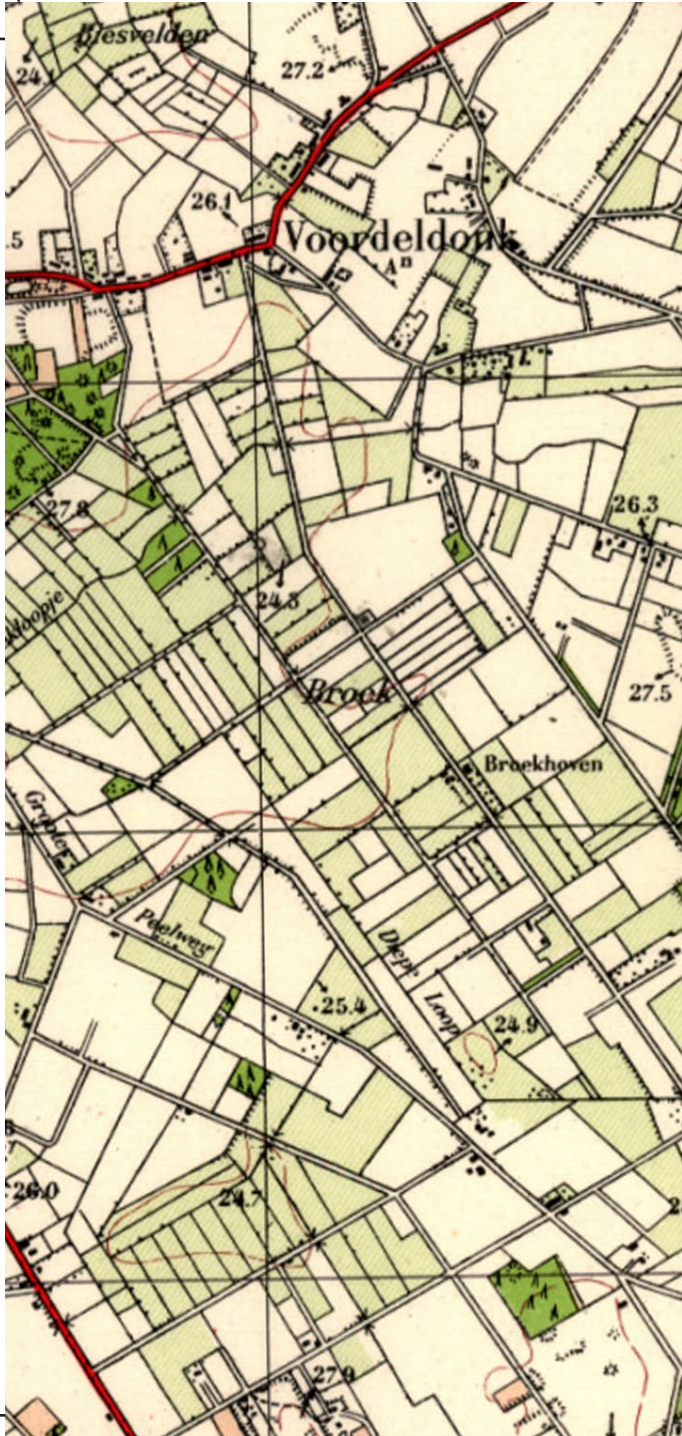
In de periode tussen beide wereldoorlogen wordt gestart met de reconstructie van het kasteel. Na enkele jaren van bewoning wordt de reconstructie van kasteel, aan het einde van de oorlog in 1944, in puin gelegd. Het kasteel wordt daarna niet meer opgebouwd.

Op het kaartbeeld uit 1950 staat bij het kasteel dan ook de aanduiding "vervalen". Vergelijking van dit kaartbeeld met dat van 1900 laat zien dat de ontginning van de Peel is voltooid en dat de tijdelijke ontginningsbossen zijn verdwenen. Er is sprake van een beperkte schaalvergroting binnen de landbouw; de kavelmaten in de beekdalen zijn vergroot, de meanderende loop van de Aa is rechtgetrokken en hier en daar vindt er akkerbouw plaats in de voorheen te natte beekdalen. Het stelsel van secundaire wegen is aanmerkelijk uitgebreid. Het voetpad van het kasteel naar Asten en Heusden is echter verdwenen.

De kaart uit 1950 laat geen onderscheid meer zien tussen het noordelijk en het zuidelijk deel van het huidige kasteelbos. In de meest zuidoostelijke hoek van het huidige kasteelbos is een bouwwerk gesitueerd.

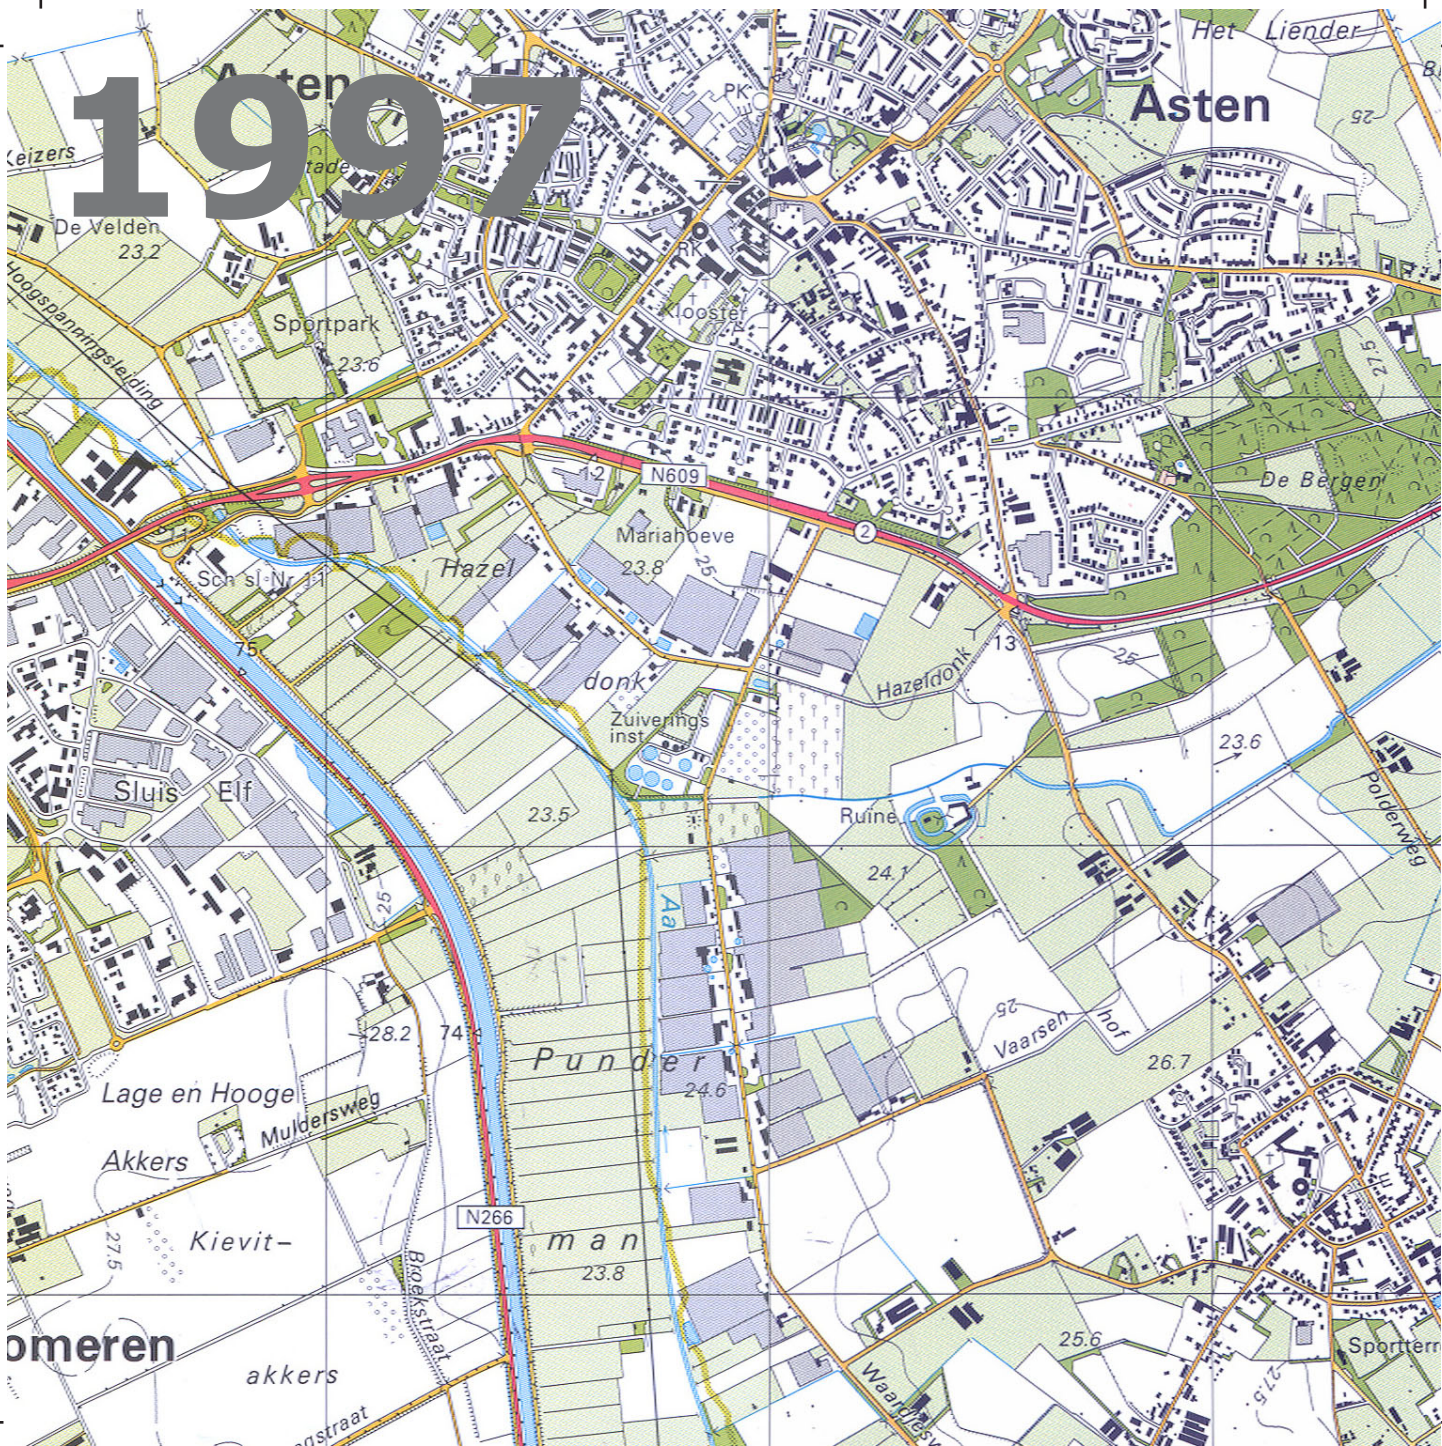
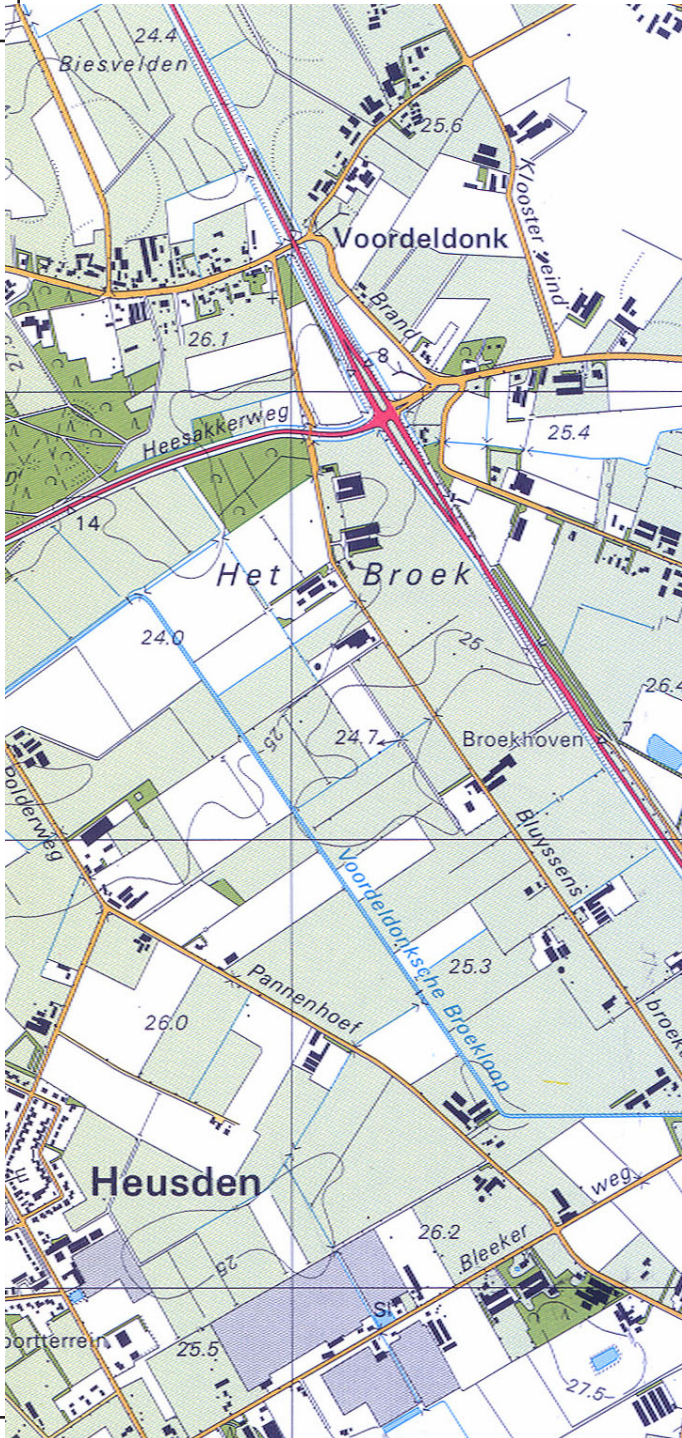
Na 1950 hebben er grote veranderingen in het landschap plaatsgevonden. Het meest opvallend is de groei die de kernen Asten, Heusden en Someren hebben doorgemaakt. Nieuwe infrastructuur zoals hoogspanningsleidingen, de rondweg en de N279 hebben zich gevoegd in het landschap. In directe nabijheid van het Kasteel zijn grote glastuinbouwbedrijven verschenen, waardoor het kasteel wordt afgesneden van het dal van de Aa. Het beekdal van de Voordeldonksche Broekloop is nauwelijks meer herkenbaar; de fijnmazige beplanting is verdwenen, het grondgebruik onderscheidt zich niet meer van de hogere gronden.

Het recente kaartbeeld laat op onderdelen een sterk gewijzigd beeld zien. Het kasteel terrein heeft voor een belangrijk deel de aanduiding bos gekregen. Dit geldt voor het gehele zuidelijke deel tussen de lanen en de zuidelijke gracht, voor het ruïne-eiland en voor een belangrijk deel van het gebied tussen de grachten.

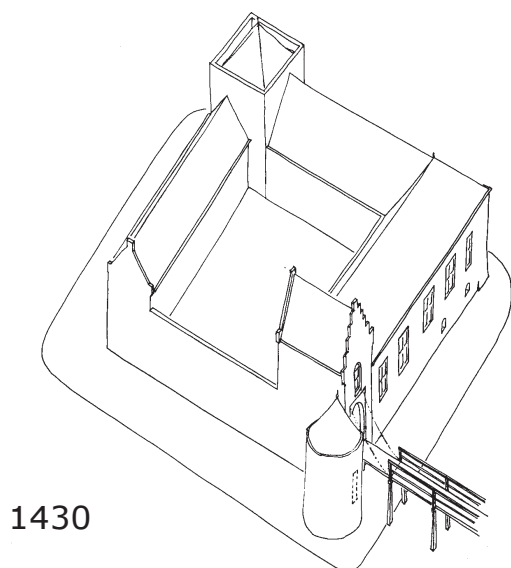
1430

Het huidige kasteel gaat terug tot in de vroege 15de eeuw en werd direct als het huidige vierkant complex gebouwd. Het werd gebouwd als opvolger van een houten gebouw, vermoedelijk een boerderij op een hoger gelegen plek in het beekdal. Het vierkante kasteel kon door jaarringonderzoek van de brugpalen gedateerd worden omstreeks 1430. Het bestond uit 3 vleugels van één bouwlaag hoog rondom een binnenplaats en kende een poortgebouw, geflankeerd door een ronde uitspringende toren. Van de omgeving van het kasteel zijn weinig gegevens bekend. Het is mogelijk dat er nog geen kasteelhoeve bestond, aangezien de oudste kasteelpoort precies in het verlengde van de huidige oprijlaan ligt en de huidige voorburch uit omstreeks 1600 dateert.

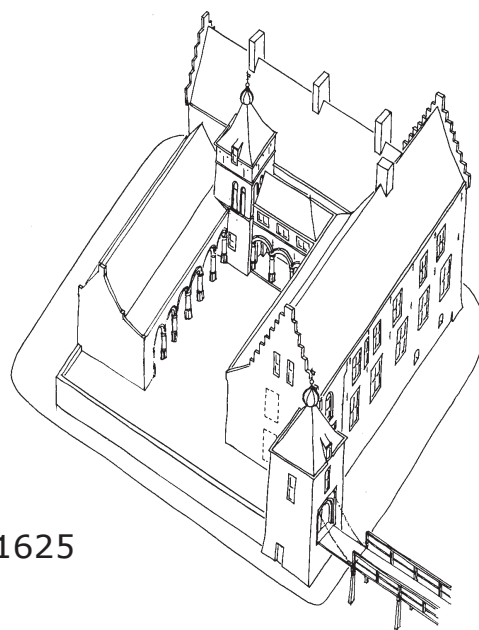
1625

De tweede bouwfase vond in de periode 1575-1625 plaats. Tijdens deze bouwcampagne, die gedurende 50 jaar fasegewijs tot stand kwam, werd het middeleeuwse huis gemoderniseerd tot een renaissance slot. Hiertoe werden twee torens en drie galerijen gebouwd en werden de bestaande vleugels met een verdieping verhoogd. Tevens werd de huidige kasteelhoeve met poorttoren en tweede omgrachting aangelegd. Het echtpaar Catharina van Brederode en Bernard van Merode waren verantwoordelijk voor deze bouwactiviteiten en vormden het hoogtepunt in de bouwkundige ontwikkeling van het kasteelcomplex.

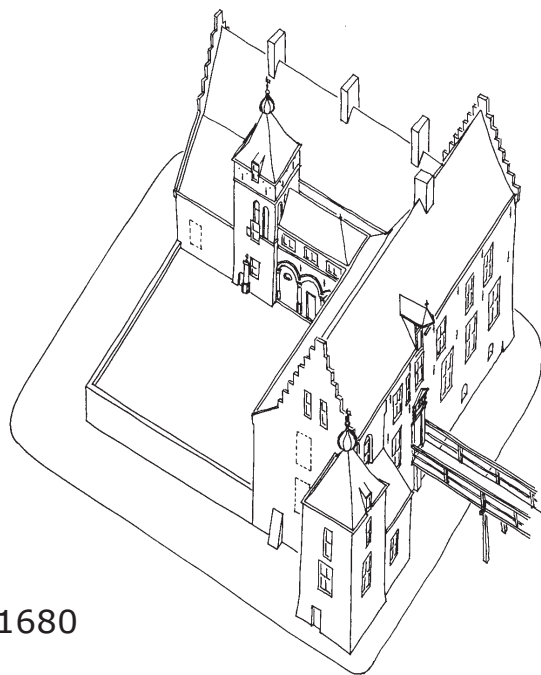
1680

Omstreeks 1680, wanneer Everard van Doerne het kasteelcomplex door vererving verkrijgt, vindt wederom een verbouwing plaats. Hierbij wordt de kasteelbrug verplaatst naar zijn huidige plaats. Vermoedelijk wordt het kasteel verkleind door afbraak van de westvleugel. In het begin van de 18de eeuw wordt nog groot onderhoud aan het kasteelcomplex uitgevoerd, maar daarna vervalt het hoofdgebouw geleidelijk. Nadat het kasteel in het midden van de 19de eeuw verlaten is, wordt het door de lokale bevolking als steengroeve benut.

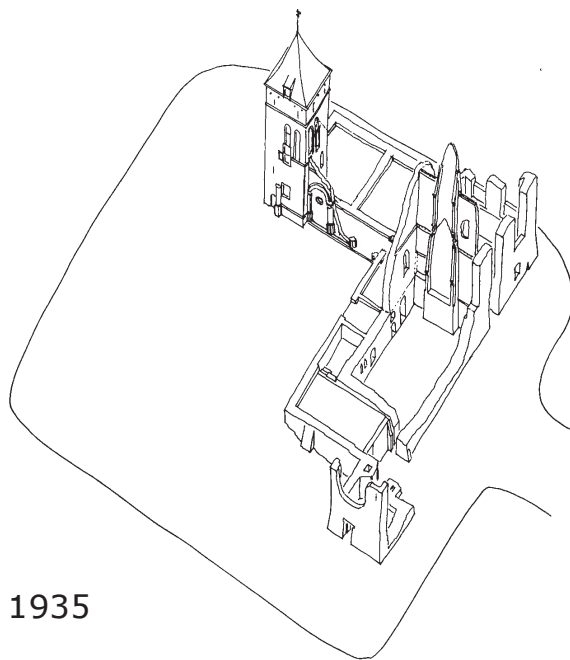
In 1935 resteren nog slechts de kelders, de traptoren en delen opgaand muurwerk. De toenmalige eigenaar, baron Clemens Van Hövell tot Westerflier, besloot de herbouw ter hand te nemen en liet de architecten Lambert en Hugo de Vries uit Helmond een herbouwplan maken. In de jaren 1935-1942 werd de noordvleugel herbouwd. Helaas brandde deze in de nacht van 4 op 5 oktober 1944 door fosforgranaten van een Duitse patrouille geheel uit, en is het kasteel sindsdien wederom een ruïne. Er bestaan nu in feite twee ruïne-delen : de 15de-eeuwse ruïne van de oostvleugel en de jaren '30 ruïne van de noordvleugel.

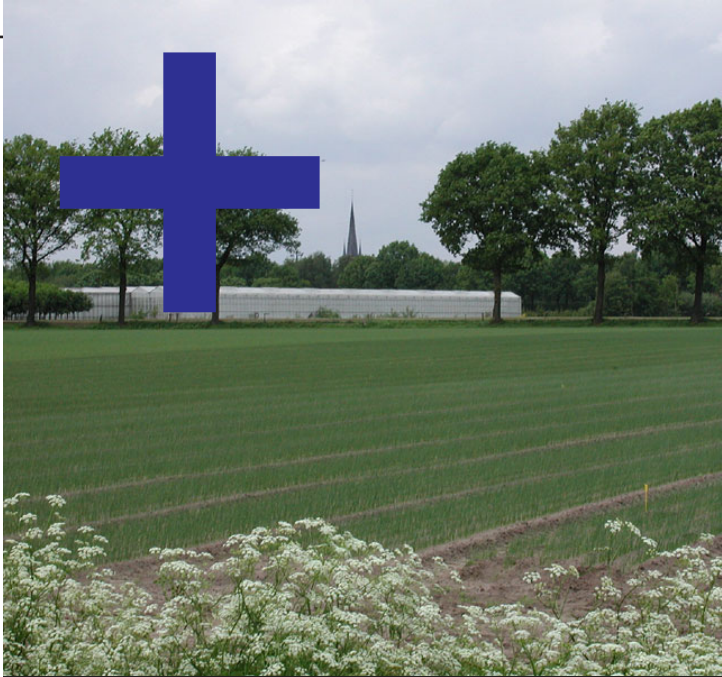
**groene parel tussen Asten en heusden  
bijzondere beplanting; De twaalf Apostelen**

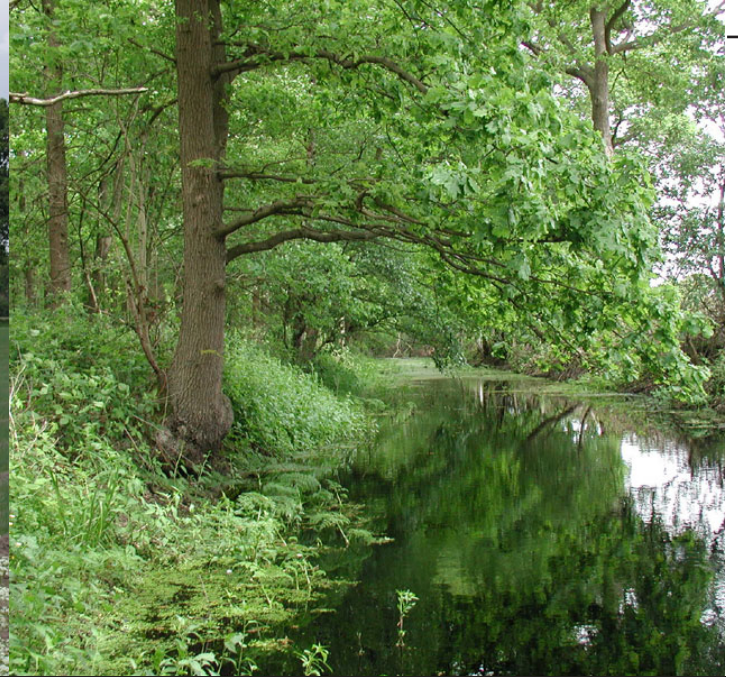
**rijk aan cultuurhistorie (visvijvers bij de Middenhoeve)  
landgoedsfeer**

Rondom het kasteel zijn allerlei interessante cultuurhistorische relictten aanwezig zoals de locaties van de voormalige pachtboerderijen, de oude bolle akkers, stijlranden en de visvijvers nabij de oude Middenhoeve.

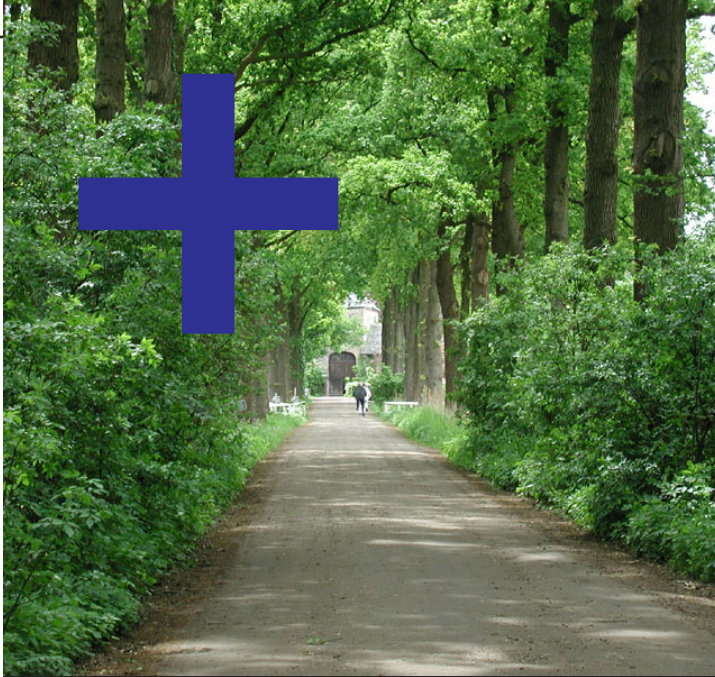
ruimtelijke sequentie: laan  
binnenplaats

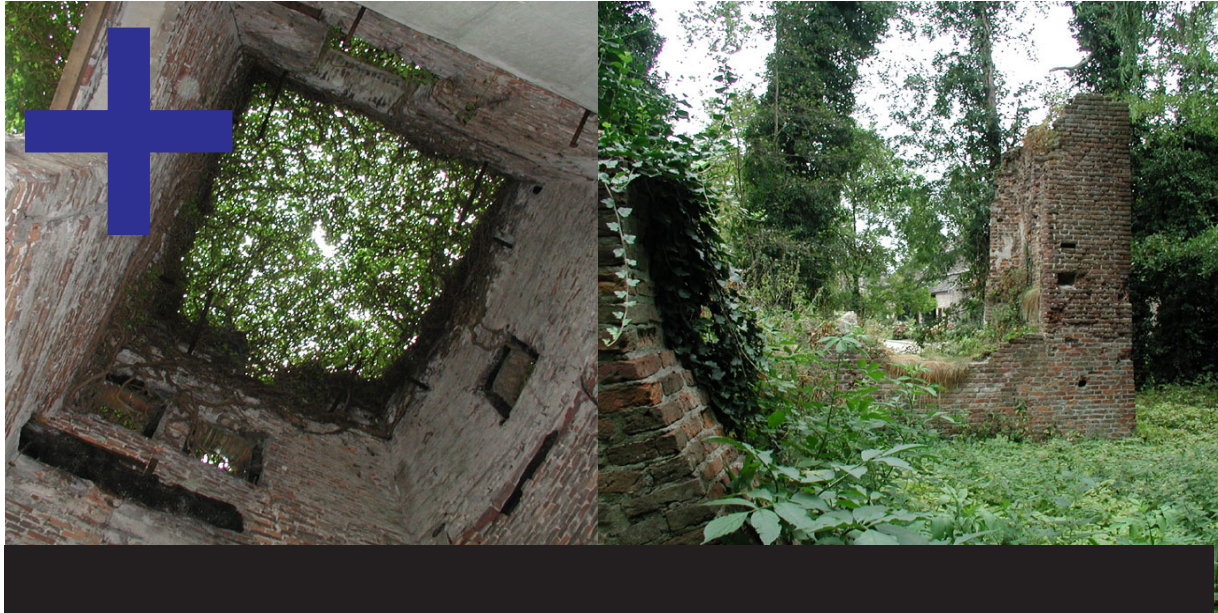
Met name in de 15de-eeuwse oostvleugel zijn nog diverse bijzondere elementen zichtbaar. Het gaat hierbij o.a. om broodloventjes, kaarsnissen, muurnissen, restanten van een gootsteen, schouwen en een markante geprofileerde dagkant van de vroegere poortdoorgang. De elementen zijn kwetsbaar, maar essentieel voor de beleving en historische leesbaarheid van de ruïne.

De eerder genoemde markante elementen in de oostvleugel, zoals de oventjes, kaarsnissen, muurnissen en gootsteen zijn de laatste schamele resten die de betekenis aan deze vleugel geven en wijzen op de oorspronkelijke functie : een keuken. De gootsteen is er niet meer, slechts de plaats is aanwijsbaar. Ook de met zand afgedekte vloer, waarin een afvoergoot was opgenomen, is niet zichtbaar. Vrijgraven van de vloer zou direct het verval bespoedigen, gezien de extreme gevoeligheid van opgegraven baksteenwerk voor vorstschade. Andere mogelijkheden om de leesbaarheid te vergroten zouden bezien moeten worden.

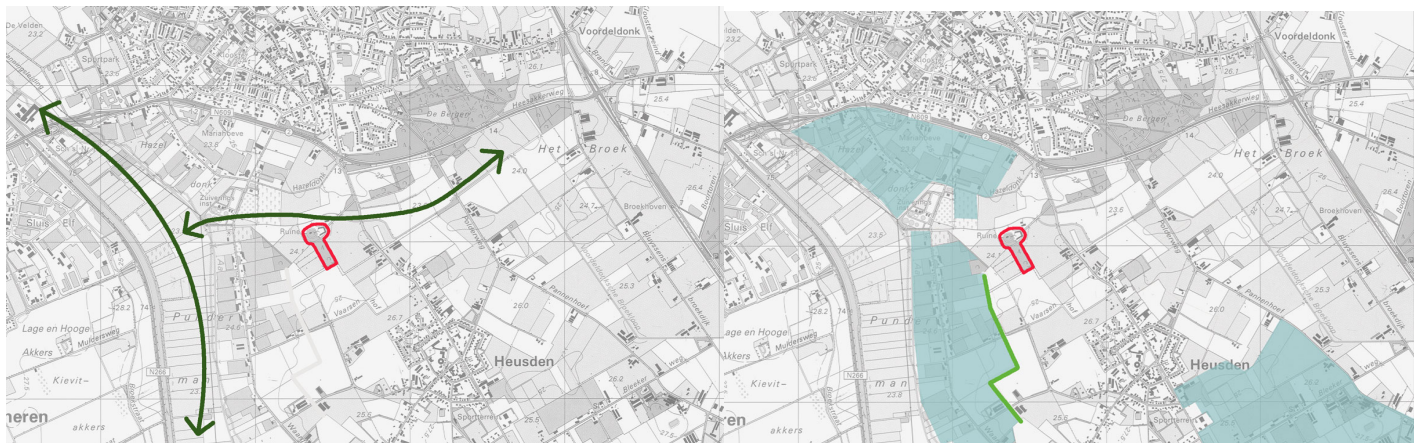
Ecologische Hoofdstructuur langs de Voordeldonsche Broekloop in aansluiting op de Aa

- Voordeldonkse Broekloop vormt een ecologische verbinding omgeven door kwel en infiltratie gebieden.
- Ten zuiden van Asten treedt verdere verstedelijking op, begrensd door een nieuwe rondweg naar Someren, dwars door kasteellandschap.
- Ten westen van het kasteellandschap wordt glastuinbouw uitgeplaatst en ingeruild voor nieuwe landgoederen. Dit is momenteel een punt van discussie, omdat de locatie op dit moment is aangewezen als glastuinbouwvestigingsgebied, waardoor er ook in de nabije toekomst nog nieuwe kassen gebouwd zullen worden. Ten zuidoosten van het kasteel wordt de huidige glastuinbouw gehandhaafd.

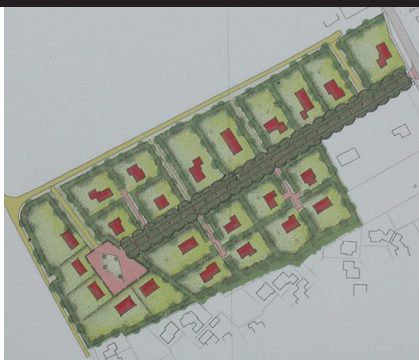
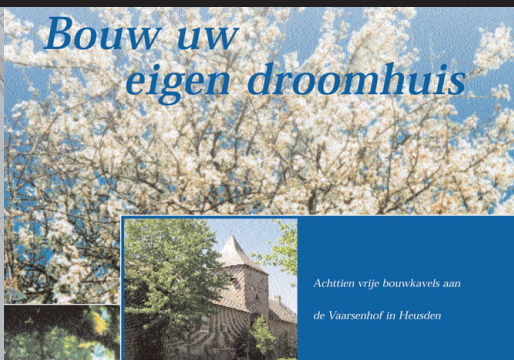
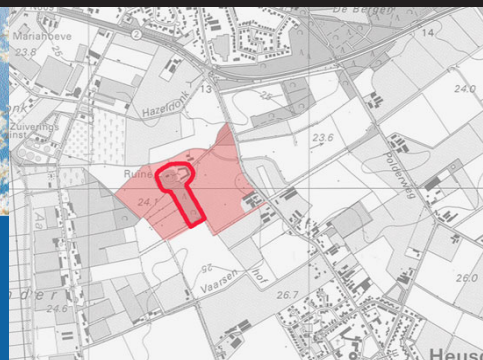
Glastuinbouwontwikkelingsgebieden

'Ruimte voor Ruimte' woonwijk ten zuiden van Heusden  
Toekomstvisie Asten
